Uferschutz durch ingenieurbiologische Bauweisen

Lösungen für Laasdorf

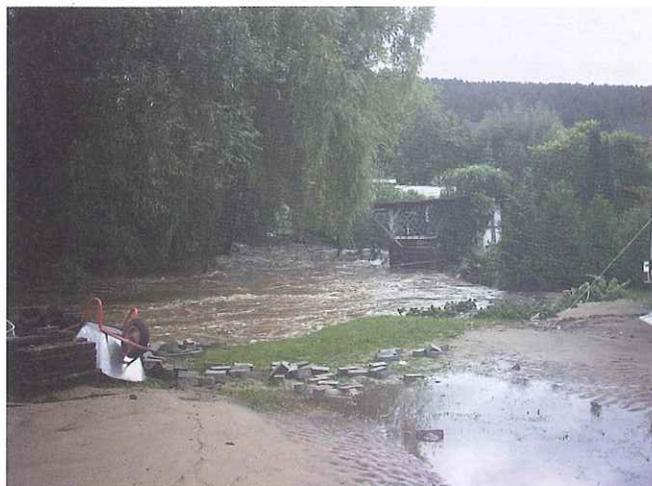
Bild 1: Hochwassersituation in Laasdorf mit Schadensbild am 29.09.07, Blick entgegen der Fließrichtung. (Foto: Herr Franke)

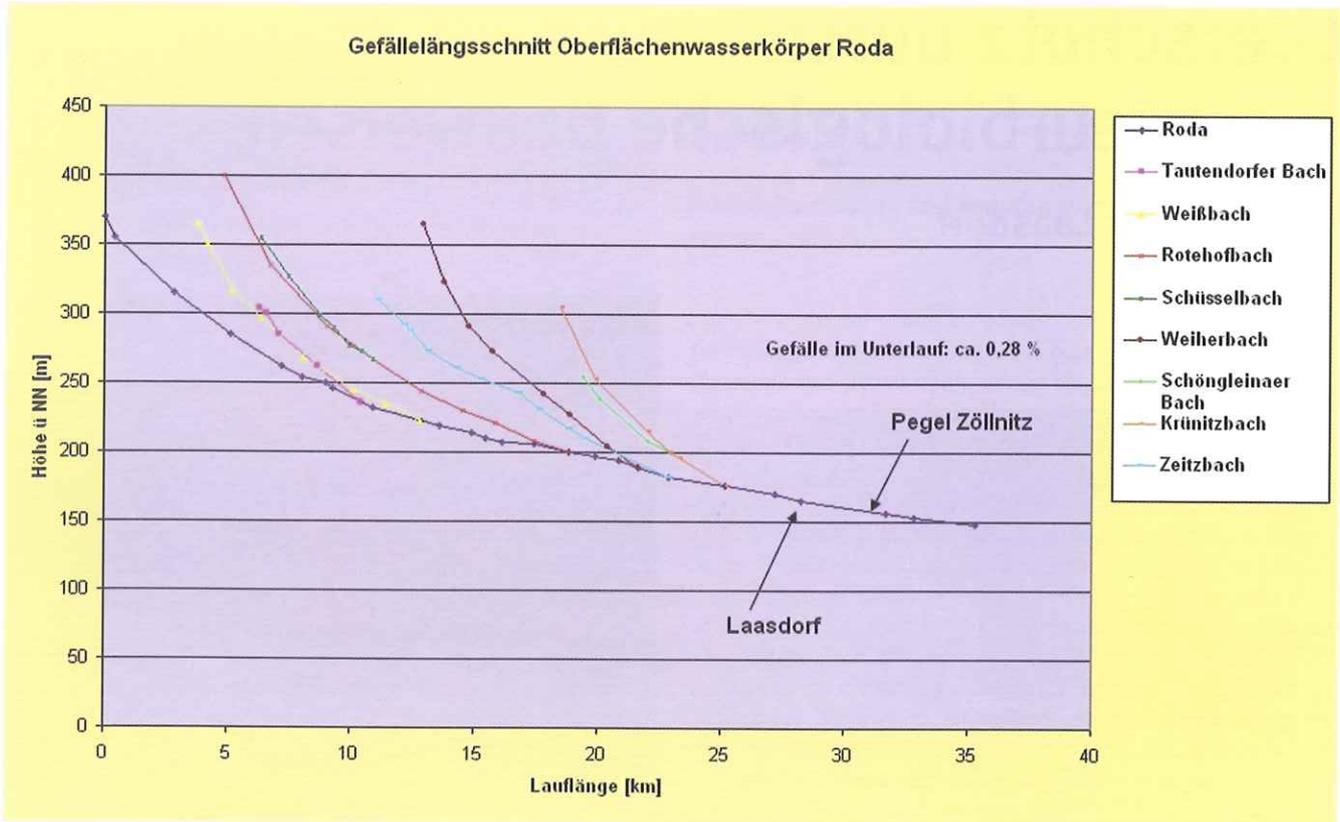
Der Ort Laasdorf, dessen Bürgermeister Sie einmal sein werden, liegt bereits im Unterlauf der Roda, ca. 7 km von der Mündung entfernt. Die Roda fließt hier in einem breiten Muldental. Wie die Gefälledängsschnitte der Roda und ihrer wichtigsten Nebengewässer in Bild 2 zeigen, sind die Höhenlagen und die Gefälleverhältnisse in diesem Bereich eher unspektakulär. Ansonsten ist das Relief des Einzugsgebietes überwiegend hügelig.

Bild 2: Gefällelängsschnitte der Roda und ihrer wichtigsten Nebengewässer

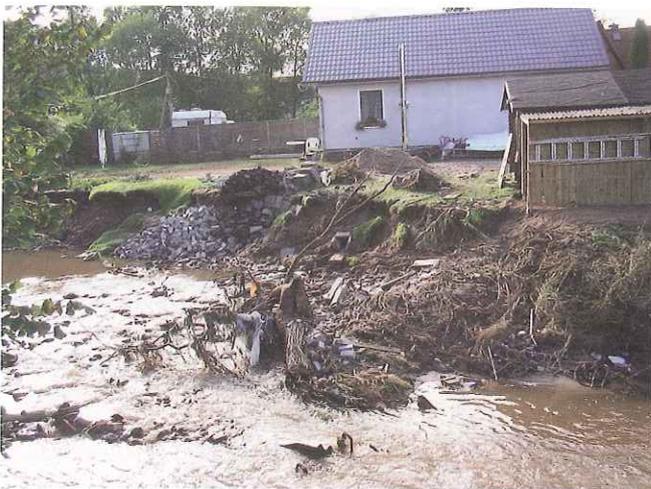
vom 28. auf den 29. September 2007 die Roda in der Ortslage Laasdorf einen Kolk auf einer Länge von ca. 25 m in das Gartengrundstück eines Anliegers gräbt. Als der Wasserstand wieder zurückgeht, offenbart sich eine Situation wie in Bild 3. Wie man auf Bild 4 erkennt – die Aufnahme entstand nur vier Monate nach dem Hochwasser, der Grundstückseigentümer hat erste Sicherungsmaßnahmen durchgeführt – liegt die neue Uferlinie bis zu 8 m von der alten entfernt. Eine spätere Begehung mit Fachleuten wird zu Tage bringen, dass es vermutlich „Landgewinnungsmaßnahmen“ von Oberliegern und die damit verbundene Einengung des Gewässerquerschnitts gewesen sind, die es der Roda ermöglicht haben, sich diesen Kolk zu gra-

Bild 3: Der Wasserstand ist deutlich gefallen – Blick am 02.10.07 auf den Uferkolk vom Gegenufer aus . (Foto: Herr Münster)

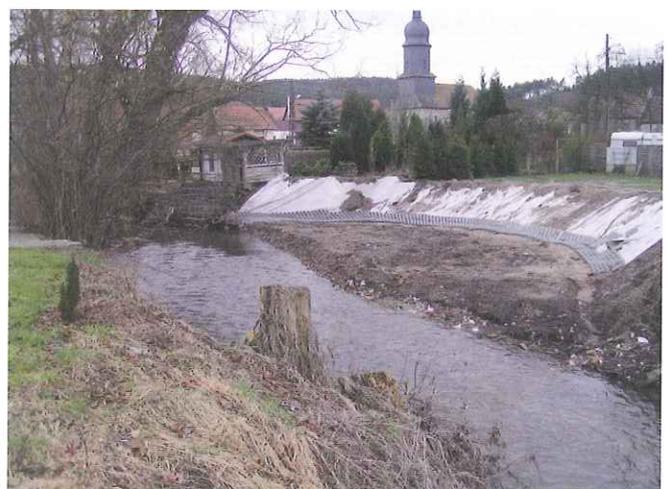
ben. Der vom Kolk betroffene Grundstückseigentümer hat aber verständlicher Weise Angst, dass sich bei einem erneuten Hochwasser der Kolk vergrößert und dann auch sein Wohnhaus in Mitleidenschaft gezogen werden könnte. Denn das steht mit nur ca. 6 m Abstand nun bedenklich nah an der neuen Uferlinie. Und so entsteht ein Handlungsdruck.

Bild 4: Der Kolk am 21.01.08. Deutlich erkennbar ist das Ausmaß des Abbruches. Blick vom Gegenufer entgegen der Fließrichtung. (Foto: Herr Dittrich)

Auf der Seite der Kommunalverwaltung wird nach einer Lösung gesucht. Die Lösung muss schnell gefunden werden. Schnelle Lösungen sind meist klassische Lösungen, denn wer hat in dieser Situation schon die Zeit, sich mit pfiffigen Alternativen zu beschäftigen. Die so gefundene schnelle Lösung sieht einen harten Verbau mit Wasserbausteinen vor und der

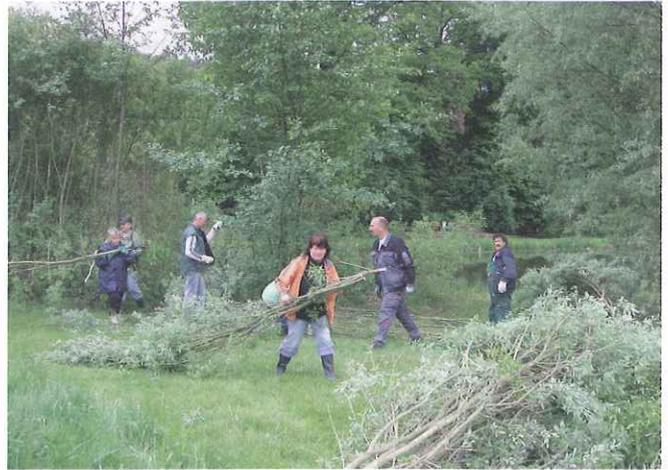
Bild 5: Materialgewinnung unweit des Uferabbruches

Während also auf der einen Seite mit der Verfüllung des Kolkes begonnen wurde, wurden zunächst die Raubäume am in Fließrichtung unteren Ende des Kolkes eingebaut. Gleichzeitig arbeiteten die anderen Teilnehmer des Nachbarschaftstages an der Gewinnung des erforderlichen Lebendmaterials (vgl. Tabelle 1, Bild 5). Diese Arbeiten dauerten bis ca. 12:00 Uhr.

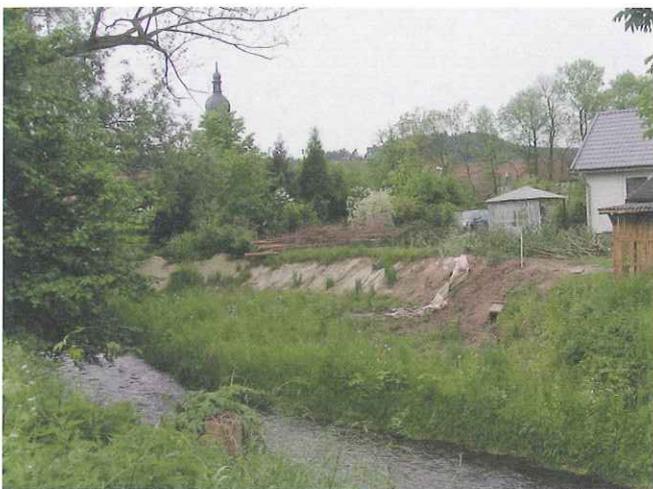
Bild 6: Der Uferabbruch um 8:30 Uhr am 14.05.09

satz um 17:00 Uhr zu Ende ging, stellte sich die Situation wie in Bild 7 dar. Der Vergleich mit Bild 6, das die Situation zu Beginn der Arbeiten zeigt, verdeutlicht eindrucksvoll die insgesamt und gemeinsam erbrachte Leistung.

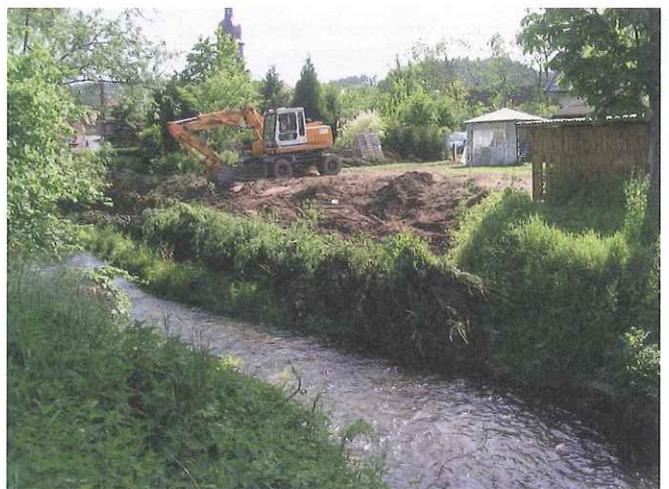
Bild 7: Es ist 17:00 Uhr am 14.05.09.

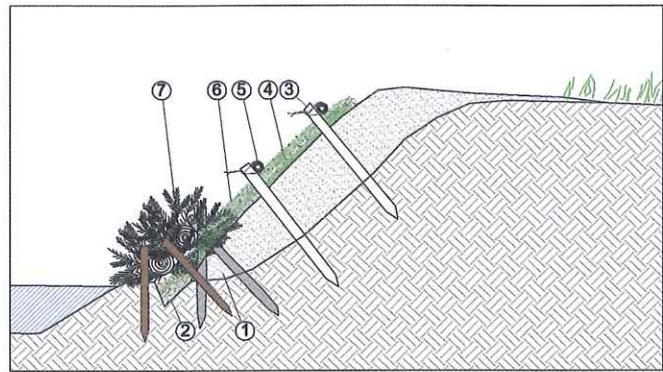
Bild 8: Prinzipskizze Weidenspreitlage mit Raubbäumen als Böschungsfußsicherung.

1 = aufgefüllter Boden, 2 = Graben unterhalb der Niedrigwasserlinie, 3 = Pfähle zur Befestigung der Spreitlage, 4 = austriebsfähige Weidenäste, 5 = Riegelholz zur Befestigung der Weidenäste auf der Böschung, 6 = Überdeckung der Weidenspreitlage (max. 2 bis 3 cm), 7 = Böschungsfußsicherung durch zwei Lagen Raubbäume
(Quelle: Stowasser)

Am Beginn des Kolkes wurde eine Weidenspreitlage (vgl. Bilder 8 bis 12) auf einer Länge von etwa 10 Metern eingebaut. Dabei war die Überlegung maßgeblich, dass dieser Rodabschnitt den unmittelbaren Übergang zu einem oberhalb gelegenen Prallhang bildet und somit zu erwarten ist, dass hier bei einem erneuten Hochwasser besonders starke Kräfte wirken werden.

Die Weidenspreitlage besteht aus einer 15 bis 20 cm starken Astlage, mit der die Böschung vollständig bedeckt wurde. Dadurch entsteht unmittelbar nach Baufertigstellung ein sofort wirksamer Ufer- und Böschungsschutz. Die austriebsfähigen Weidenäste wurden so eingebaut, dass sie auch bei Niedrigwasser noch ins Wasser reichen. Dadurch ist eine optimale Wasserversorgung von höher gelegenen Pflanzenteilen auch in Trockenzeiten gewährleistet und die Weidenäste können sich flächig auf der gesamten Böschung bewurzeln und austreiben.

Mit fortschreitender Entwicklung der Weiden nimmt der Wirkungsgrad der Weidenspreitlage kontinuierlich zu. Mittelfristig führt der Weidenaufwuchs durch Beschattung des Gewässers zur Verbesserung des Temperatur- und Sauerstoffhaushalts in der Roda.

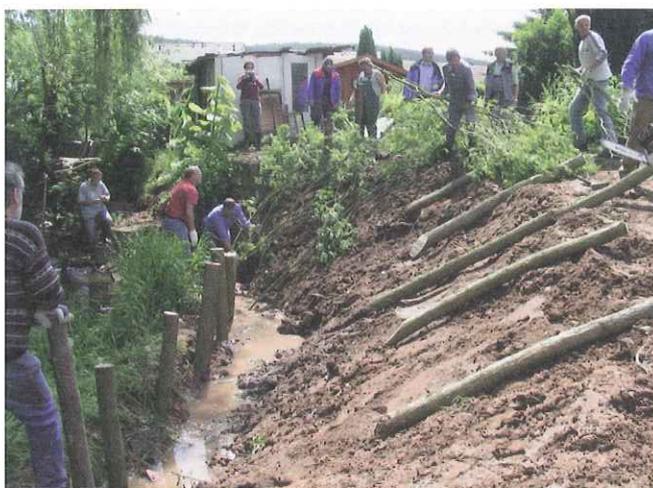
Bild 9: Beginn des Spreitlagenbaus: Graben am Böschungsfuß ist ausgehoben, Böschung planiert und Verlauf der zukünftigen Uferlinie abgesteckt. Die Weidenäste werden möglichst tief unter die Niedrigwasserlinie eingesteckt und die Böschung flächig mit Weidenästen abgedeckt (40 bis 50 Äste pro Laufmeter).

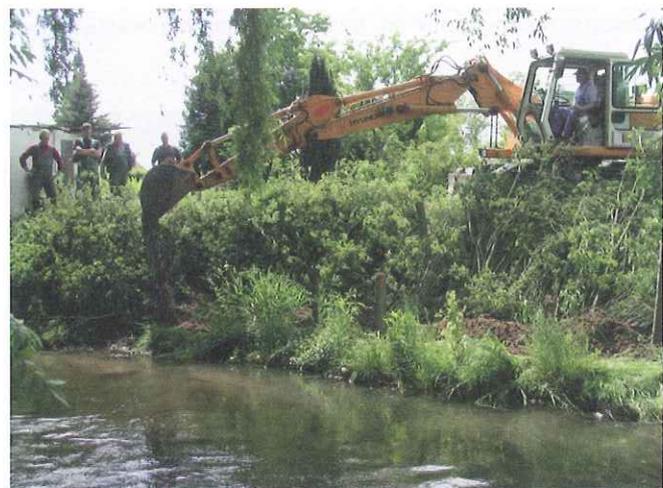
Bild 10: Weidenspreitlage – Nach Einbau der Weidenäste erfolgt die Verfüllung des Grabens am Böschungsfuß.

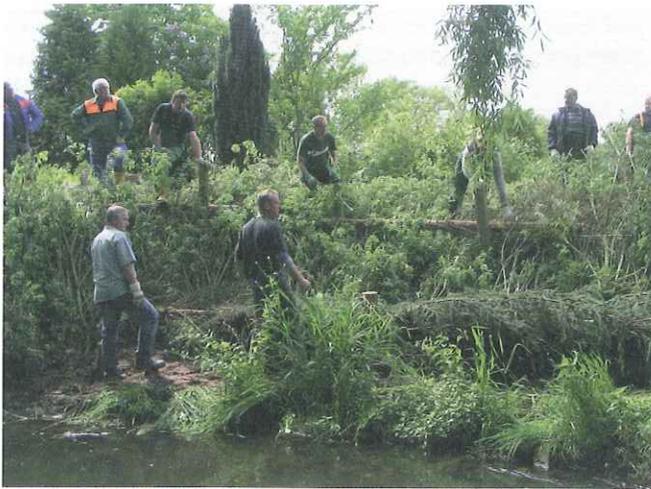
Bild 11: Nach Fertigstellung der Weidenspreitlage: Einbau der Raubäume zur Böschungsfußsicherung. (Foto Herr Dittrich)

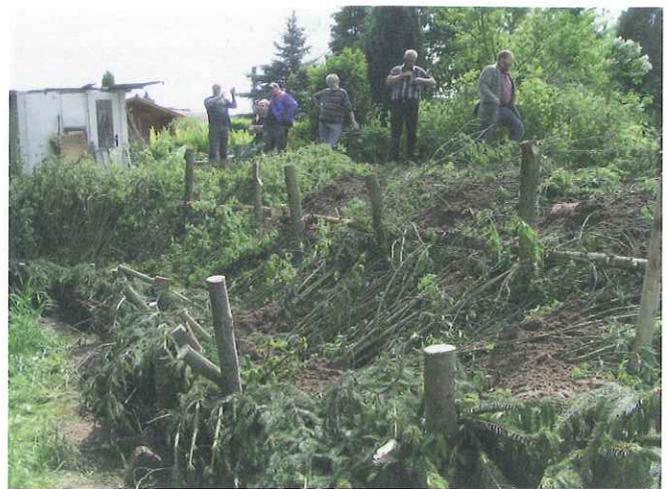
Bild 12: Weidenspreitlage nach Übererdung – als letzter Arbeitsschritt müssen noch die Pfähle bis auf 10 cm über der neuen Böschungsoberkante abgesägt werden. (Foto: Herr Dittrich)

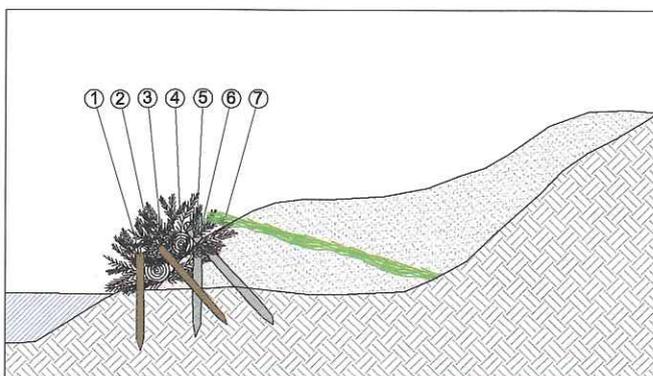
Bild. 13: Prinzipskizze Buschlage mit Raubäumen als Fußsicherung.

1 = Pilotpfahl, 2 = erste Lage Raubäume, 3 = Zange zur Befestigung der ersten Lage Raubäume, 4 = zweite Lage Raubäume, 5 + 6 = austriebsfähige Weidensetzstangen zur Befestigung der zweiten Lage Raubäume, 7 = Buschlage zur Durchwurzelung des geschütteten Erdkörpers (Quelle: Stowasser)

Im Anschluss an die Spreitlage wurde der Verbau durch eine Buschlage (vgl. Bild 13, Bilder 14 bis 19) fortgeführt, die sich auf der restlichen Länge von ca. 15 Metern erstreckt. Zum Bau der Buschlage wurde in die neu profilierte Uferböschung eine 10 Grad nach hinten geneigte Berme angelegt (vgl. Bild 18), auf der dann vier bis fünf Meter lange Weidenäste in zwei Lagen kreuzweise versetzt eingebaut wurden (vgl. Bild 19). Dabei ragen die Äste nur noch ca. 0,5 m über die zukünftige Böschungsoberkante hinaus und werden auf der gesamten verbleibenden Länge mit Erde überschüttet. Die eingeschütteten Teile der Weidenäste bewurzeln sich und stabilisieren damit die frisch geschüttete Böschung. Aus den oberirdischen Teilen der Weidenäste entwickelt sich ein Weidengebüsch zum Schutz des Ufers.

Sowohl die Buschlage als auch die Weidenspreitlage wurden durch eine Böschungsfußsicherung aus Raubbäumen gesi-

chert (vgl. Bild 13). Diese schützen die Böschung so lange, bis die Weiden durch Ausbildung eines intensiven Wurzelwerkes selbst die Böschung ausreichend befestigen. Als Raubbäume wurden fünf bis acht Meter lange Fichten verwendet, die im nahe gelegenen, gemeindeeigenen Forst geschlagen wurden und so kostengünstig zur Baustelle transportiert werden konnten. Die Raubbäume wurden durch Weidenstangen befestigt, die sowohl senkrecht zwischen den Ästen der Raubbäume eingeschlagen wurden, als auch schräg als Zangenhölzer, um so ein Aufschwimmen der Raubbäume bei Hochwasser zu verhindern. Eine weitere Sicherung der Raubbäume erfolgte durch Seile, die an Pfahldreiböcken befestigt wurden (vgl. Bild 17).

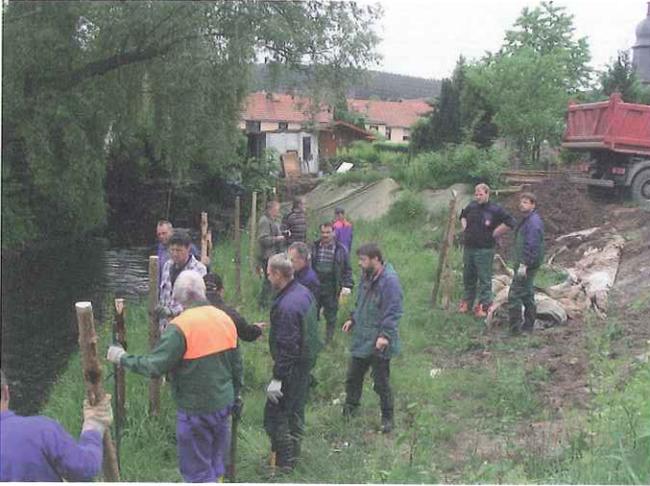
Bild 14: Absteckung der neuen Uferlinie (Foto: Herr Dittrich)

Vor Beginn der Ufersicherungsmaßnahmen wurde die zukünftige Uferlinie im Gelände abgesteckt. Dabei orientierte sich die neue Uferlinie grundsätzlich am alten Verlauf, allerdings wurde diese um ein bis zwei Meter landwärts verlegt, um so das Gewässerbett etwas aufzuweiten und insbesondere im Hochwasserfall hydraulisch zu entlasten.

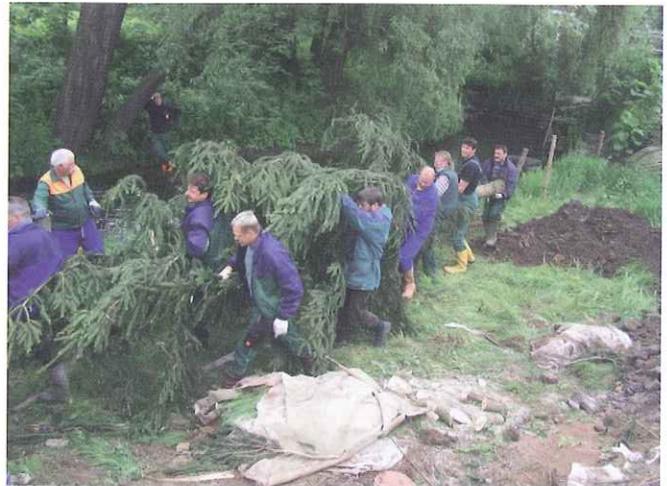
Bild 15: Einbau der ersten Lage Raubbäume (Foto: Herr Stowasser)

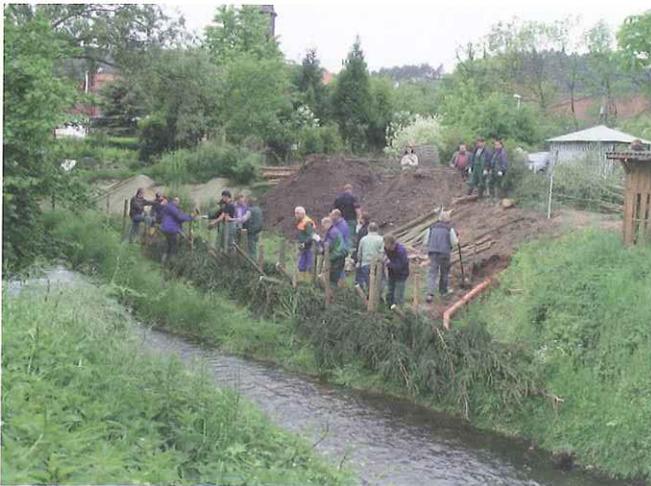
Bild 16: Befestigung der ersten Lage Raubbäume durch Fichtenpflöcke und Weidensetzstangen (Foto: Herr Dittrich)

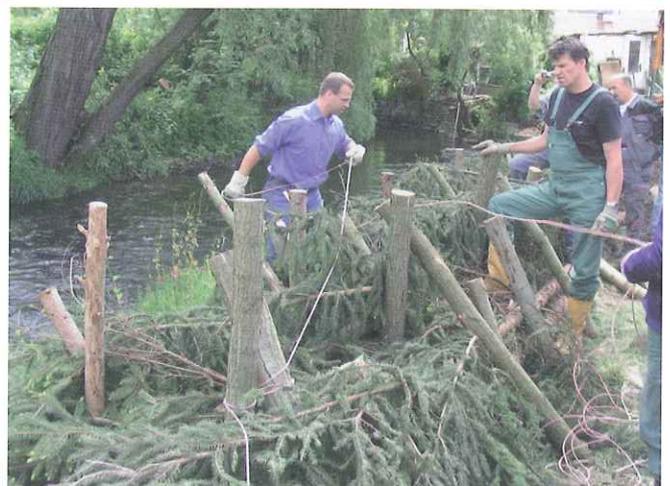
Bild 17: Seilsicherung der Raubbäume, die dann an einem Pfahldreibock befestigt wird. (Foto: Herr Dittrich)

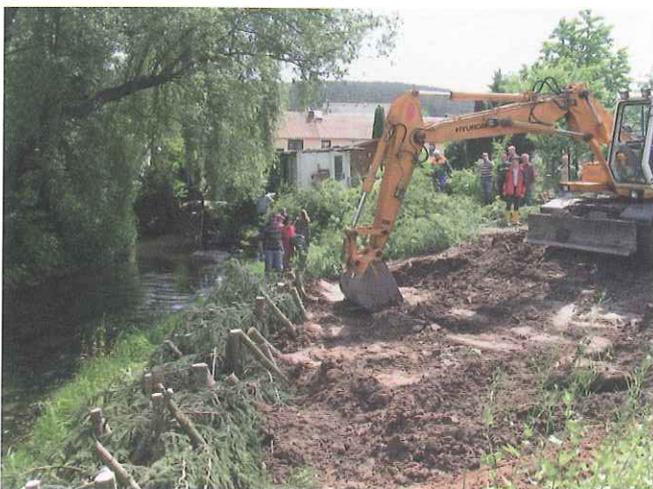
Bild 18: Im Zuge der Verfüllung des Kolks wird im Anschluss an die Fußsicherung durch Raubbäume eine Berme zum Einbau der Buschlage profiliert (Foto: Herr Dittrich)

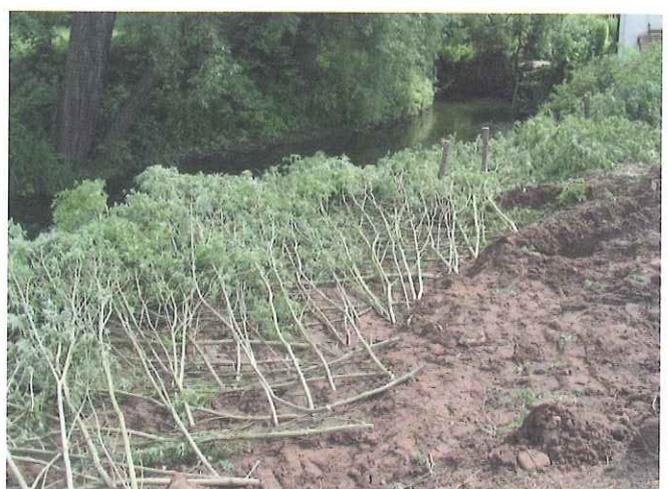
Bild 19: Buschlage, kreuzweise versetzt in zwei Lagen eingebaut, vor der Überschüttung. (Foto: Herr Dittrich)

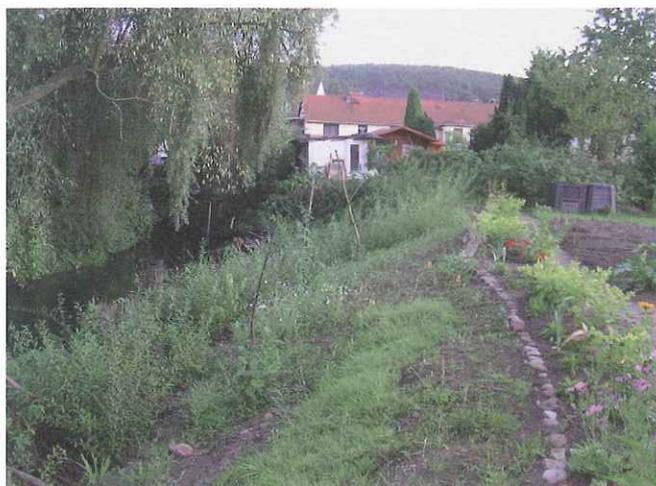
Bild 20: Kolkverbau Mitte Sept. 2009. Blick entgegen der Fließrichtung. Deutlich erkennbar im Vordergrund die austreibenden Weiden der Buschlage (Foto: Herr Dittrich)

Derzeit stellt sich die Situation wie folgt dar: Obwohl erst Mitte Mai 2009 mit der Maßnahme begonnen wurde und das Initialstadium der Lebendbauweisen noch nicht abgeschlossen ist, kann sie nach derzeitigem Stand als Erfolg bezeichnet werden. Die Bilder 20 und 21 zeigen die Situation etwa Mitte September 2009. Abgesehen davon, dass die neue Uferlinie etwas zurückgesetzt wurde, ist der Kolk praktisch vollständig zurückgebaut. Deutlich sind die jungen Weidentriebe zu erkennen, die inzwischen Höhen zwischen 60 und 100 cm erreicht haben. Dazu hat neben einem günstigen Wetterverlauf, bei dem sich trockene, warme Tage mit kühleren feuchten regelmäßig abwechselten, sicherlich auch die Umsicht des Grundstückseigentümers, der die Nachsorge z. B. in Form einer Bewässerung an besonders trockenen Tagen übernommen hat, beigetragen.

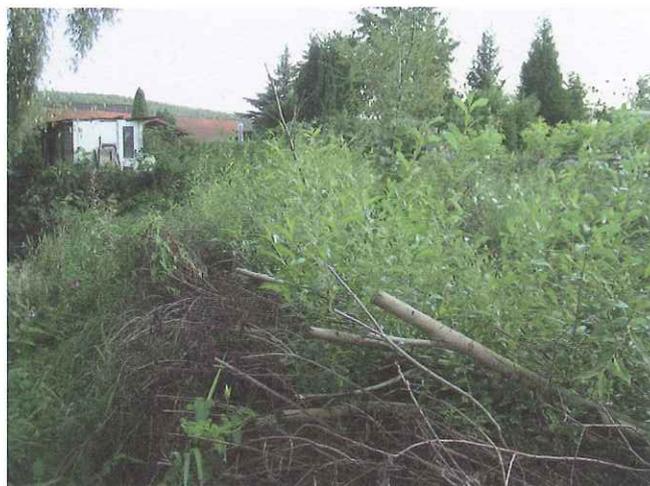
Bild 21: Detailaufnahme austreibender Weiden aus der Buschlage, Mitte Sept. 2009 (Foto: Herr Dittrich)
